Maria-Magdalenen-Kirche von 1906 in Marne

Dokumentation der Instandsetzung der westlichen Turmfassade

Baudurchführung Mai bis November 2011

MARIA- MAGDALENIENKIRCHE VON 1906 IN MARNE – 1. BAUABSCHNITT 2011  
FOTODOKUMENTATION

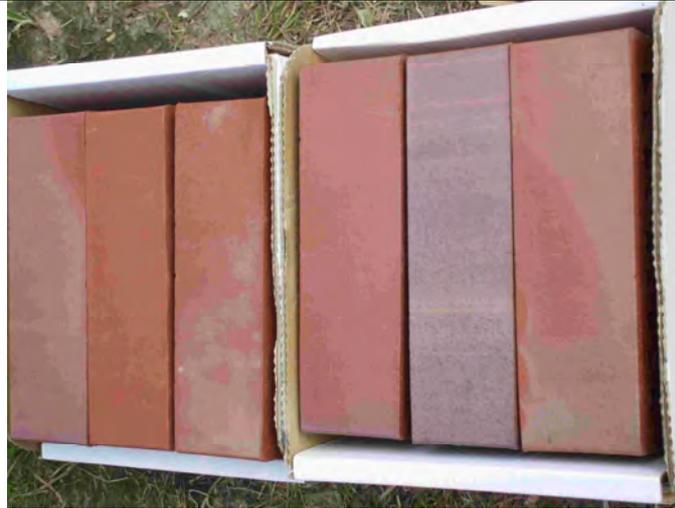
Muster der Ziegelei Wehrmann:  
Bis auf den 2. Stein von rechts zu hell,  
gelten als zu weich.  
Es gab anderweitig Probleme mit  
Ziegeln dieses Herstellers:  
Rissbildungen nach bereits einem Jahr.

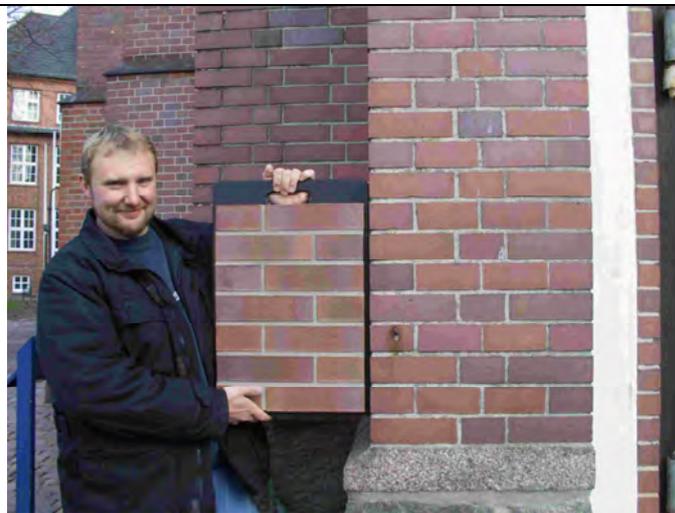
Mustertafel des Ziegelwerkes  
Blomesche Wildnis, angefertigt nach  
Befund der Originalfassade von 1906.  
Oberfläche engobiert.  
Festigkeitsklasse 28  
Steinrohddichte 2,0 kg/dm<sup>3</sup>  
Wasseraufnahme < 5%

Originalstein laut ZMK Hannover:  
Druckfestigkeit 55 – 88 N/mm<sup>2</sup>  
Rohddichte ca 2,0 kg/dm<sup>3</sup>  
Wasseraufnahme 4,1-5,4 M-%

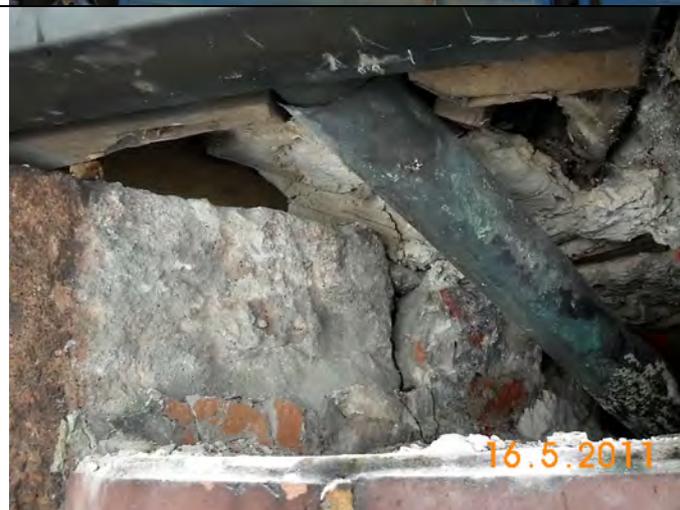
Freigestemtes Regenrohr in der Wand,  
links das Formstück des monolithischen  
Wasserspeiers  
Südecke

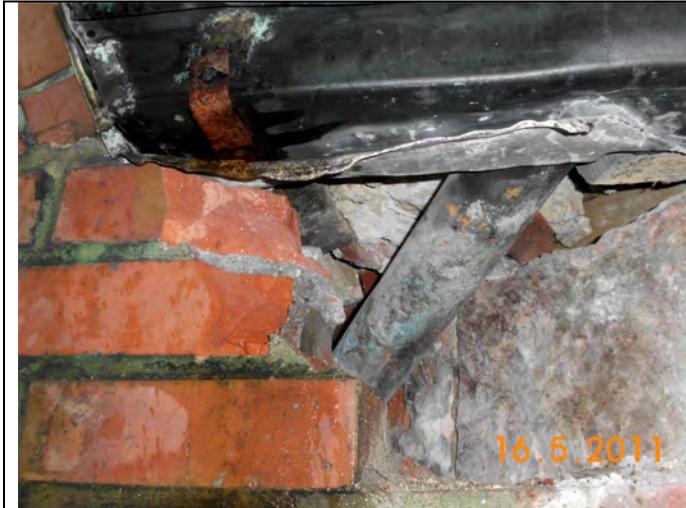
Nordecke  
Wasser läuft von der Dachhaut außen  
An der Rinne entlang auf das Walzblei  
und in die Wand hinein.

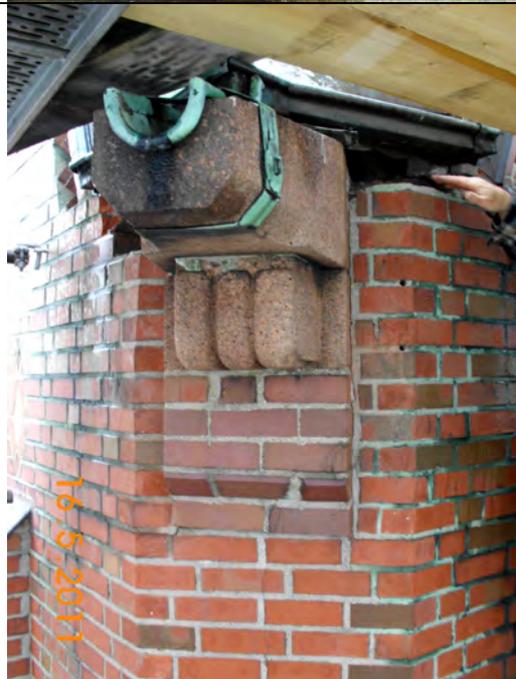
Nördl. Wasserspeier mit Konsole,  
Rissbildung unterhalb

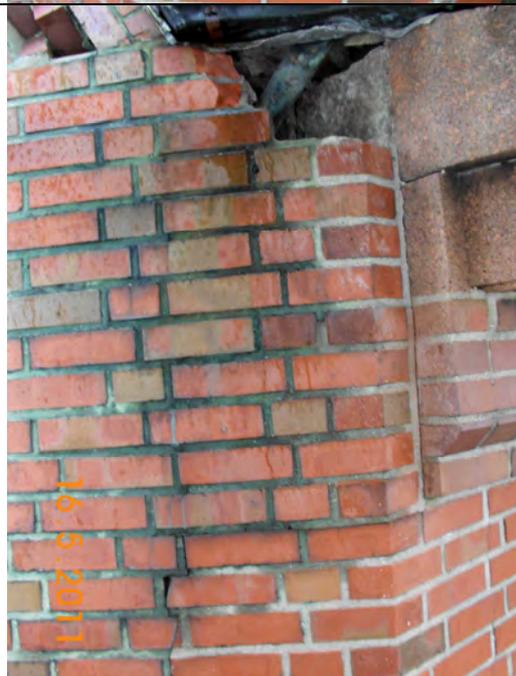
Verschmutzungen und Risse neben dem  
nördl. Wasserspeier.

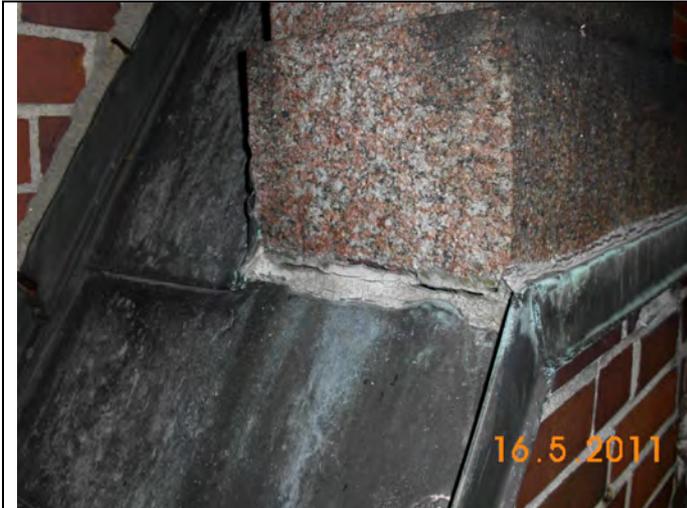
Schadhafte Andichtung des  
Steinkreuzes über dem Haupteingang.  
Nordseite.

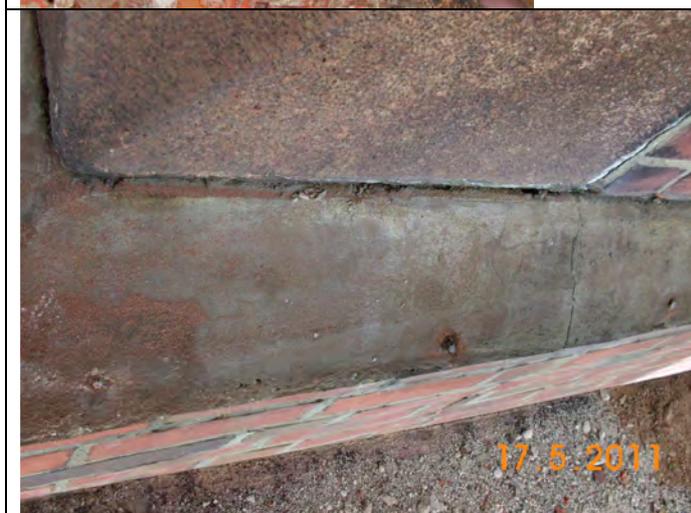
Mörtelschräge unter den  
Blechverwahrungen

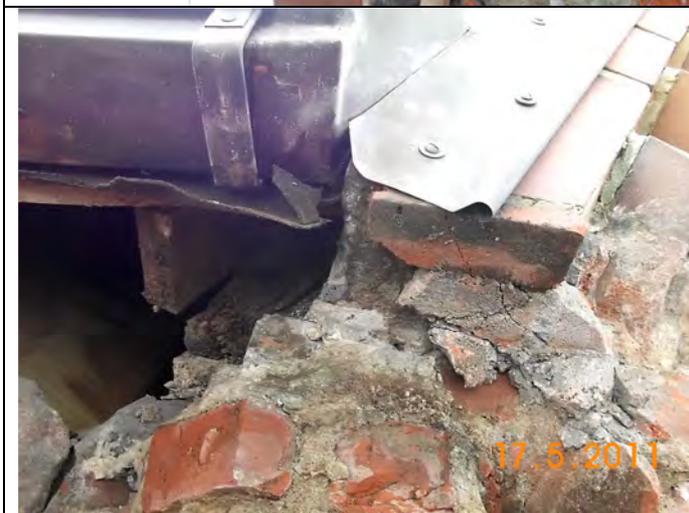
Blick von unten in das Dach. Feuchter  
Gratsparrenfuß.  
Kupferwindfeder ohne Abweiser.

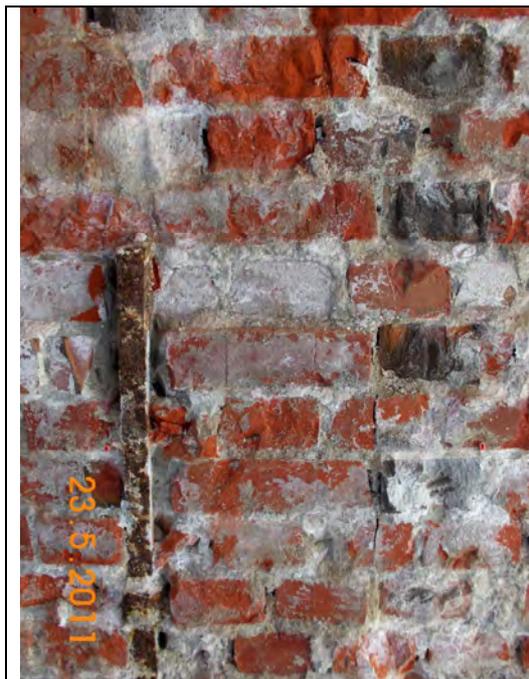
Eiserne Maueranker  
30x30mm mit Mittelöse.

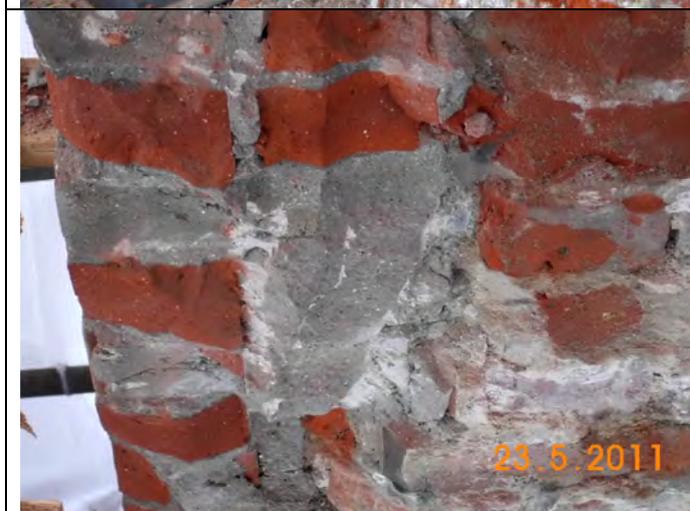
Mörteltaschen im Bereich der  
Schalenfuge hinter der Verblendung von  
1976.

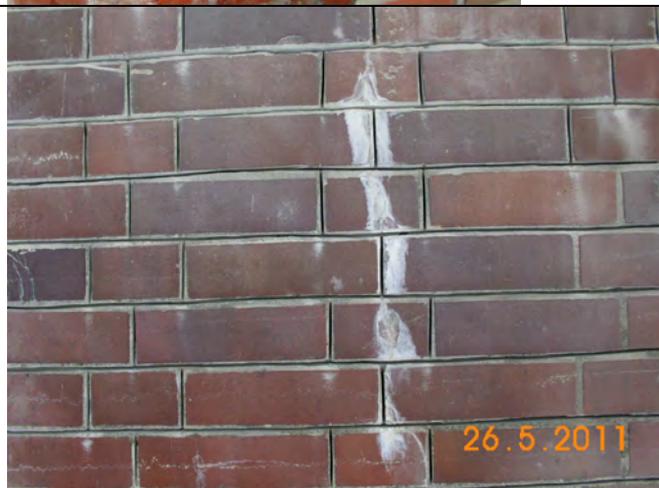
Fugen eingeschnitten, Steine mit Haarrissen nicht tauschen, Risse kommen wieder (Dr. Bürkner)

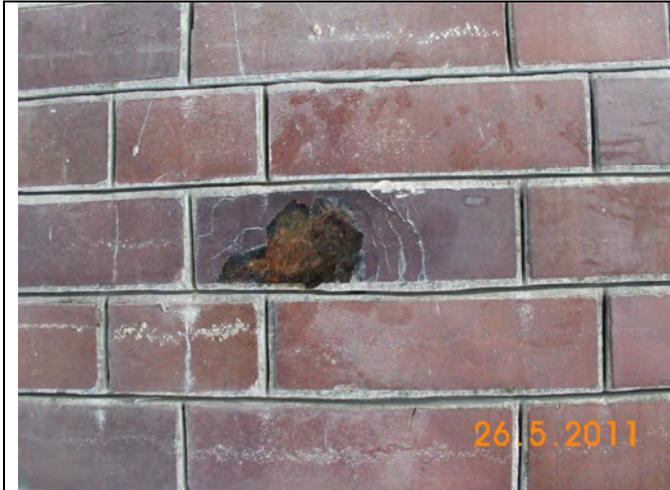
Ziegel mit Abplatzungen aufgrund nicht frostbeständiger Inhaltsstoffe.

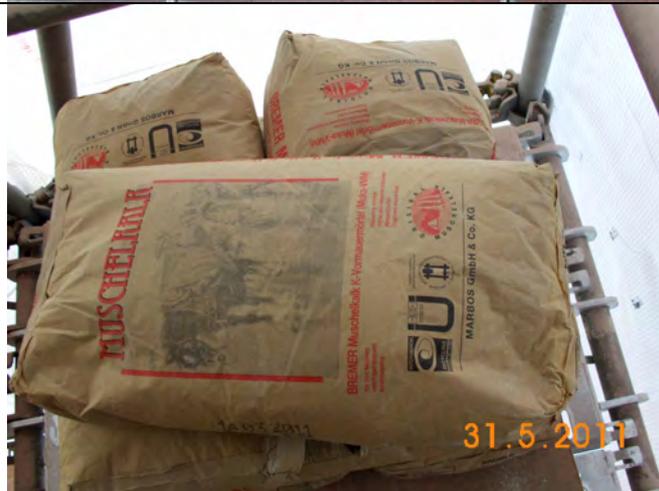
Vormauermörtel statt Fugemörtel geliefert, nicht für die Vorarbeiten verwendbar.

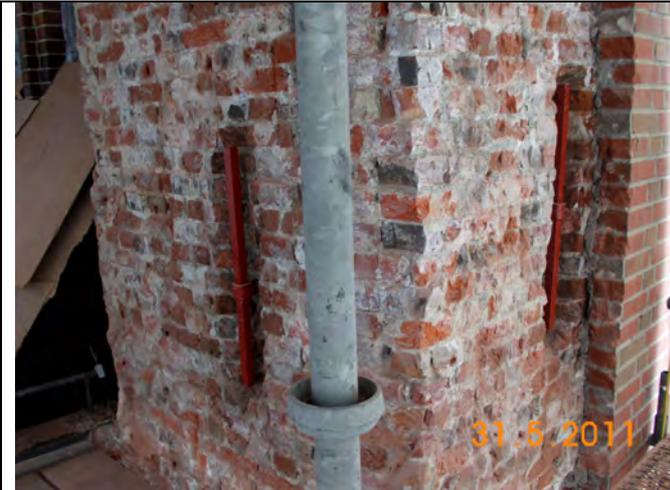
Maueranker entrostet und mit Rostschutzfarbe gestrichen, Südwestecke.

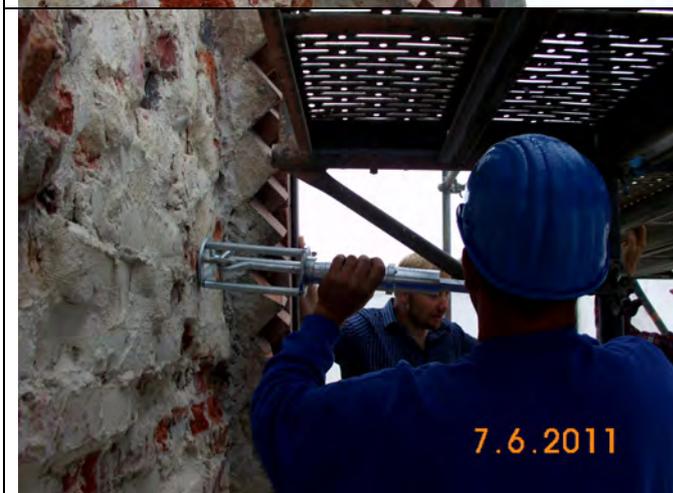
Auszugsprüfung der Gerüstanker (erfolgreich).

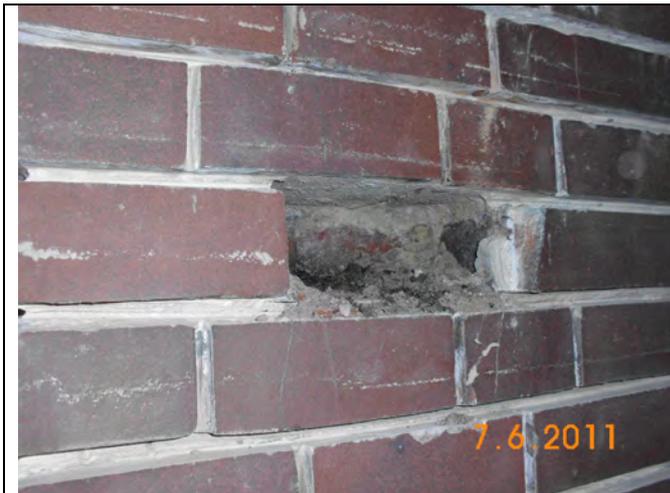
Alte Gerüstankerlöcher in der originalen Vormauerschale.

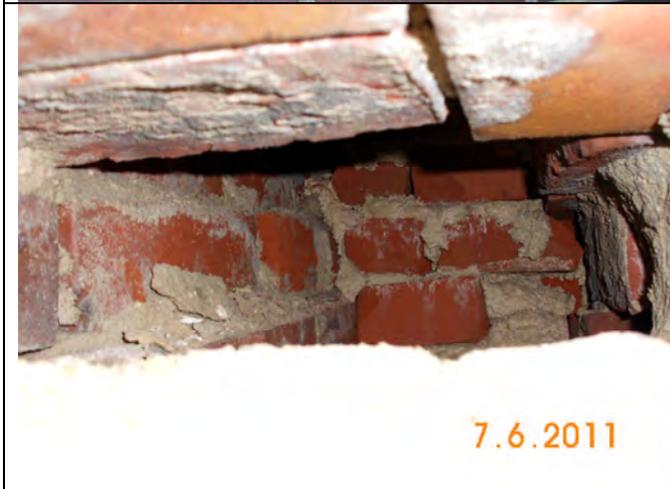
2 Hohlräume im Mauerwerk, vermutlich Trägenerauflager der letzten Baumaßnahme.

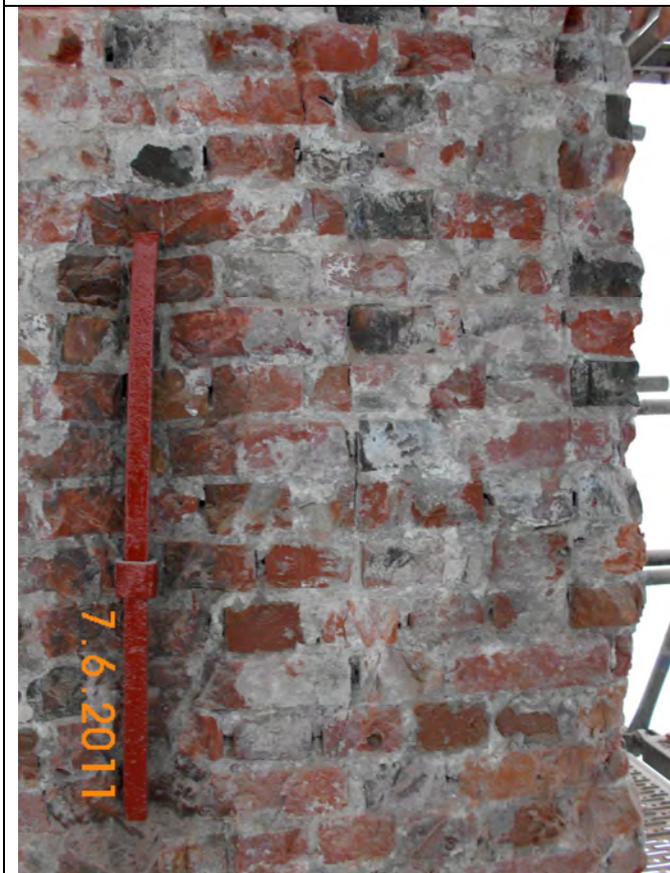
Abriss der Südwestecke neben dem Anker am stärksten.

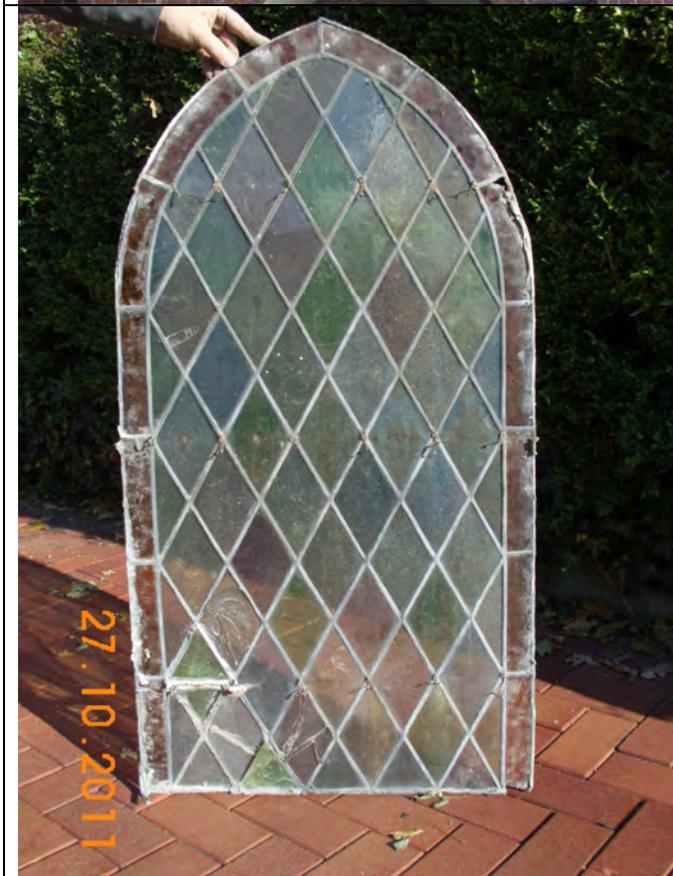
Reparaturbedürftiges Bleiglasfenster  
zum Raum hinter der Orgel.

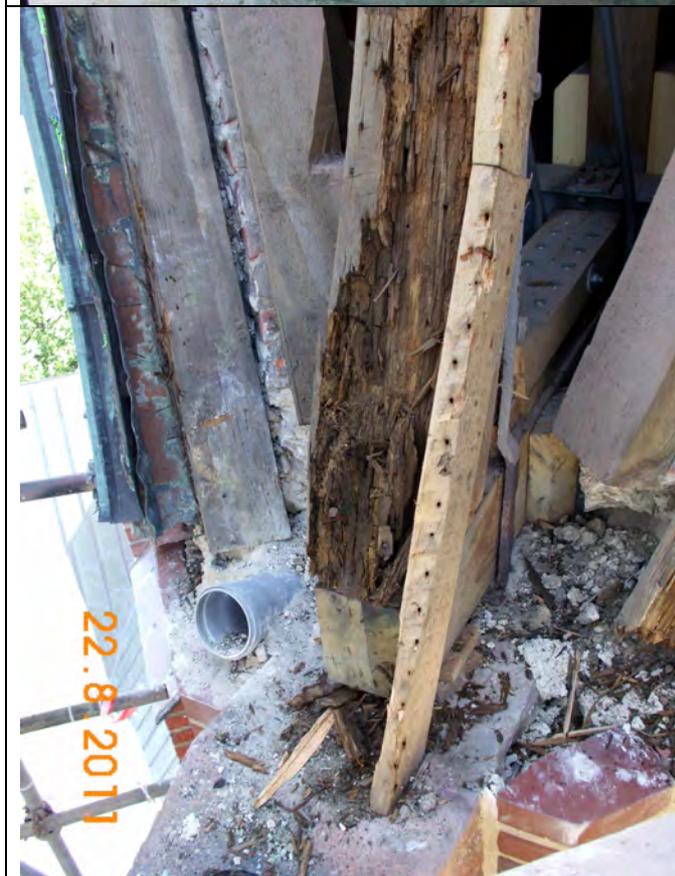
Schadhafter Nordwestgratsparren mit seitlicher Lasche einer früheren Reparatur.

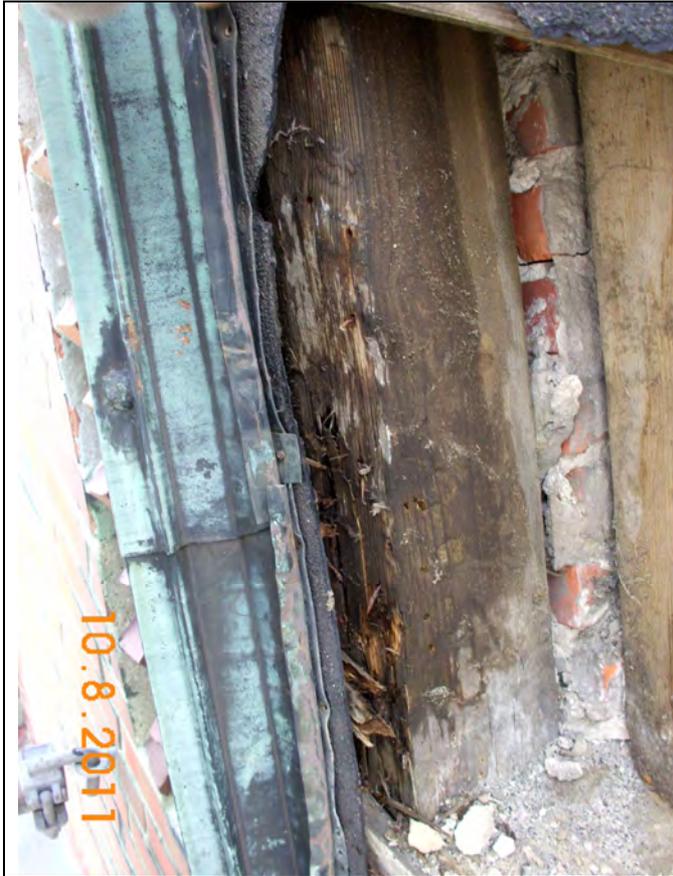
Schadhafter Sparrenfuß der Nordseite.

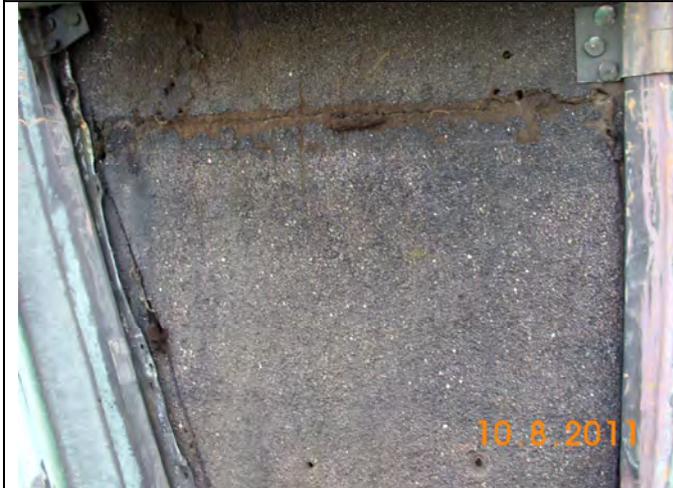
Riss in der Pappunterlage, welcher zur Durchfeuchtung der Dachschalung führte.

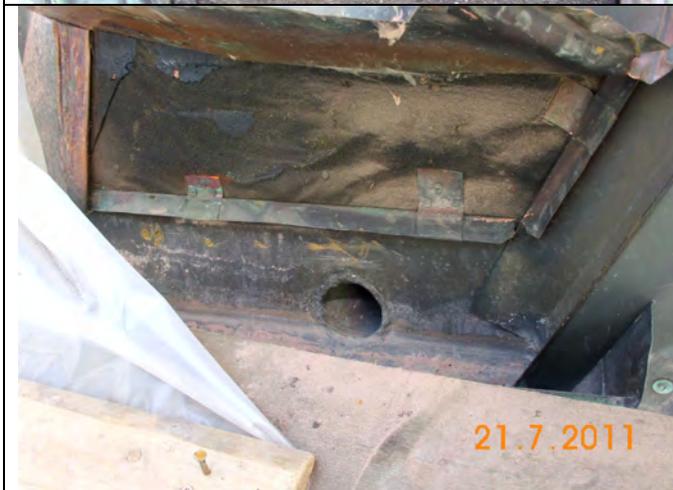
Die alte Vordeckbahn entwässerte nicht in die Regenrinne. Dieser Mangel wurde durch eine neue Rinne mit zusätzlichem Nackenblech behoben.
