Maria-Magdalenen-Kirche von 1906 in Marne

Dokumentation der Instandsetzung der westlichen Turmfassade

Baudurchführung Mai bis November 2011

MARIA- MAGDALENIENKIRCHE VON 1906 IN MARNE – 1. BAUABSCHNITT 2011  
FOTODOKUMENTATION

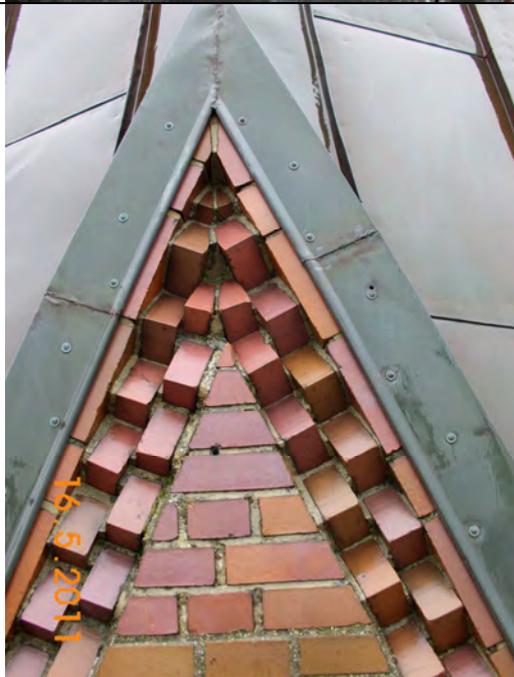
Spitze des Westgiebeldreiecks,  
Spitze und Zahnschnittfries im Original  
von 1906.

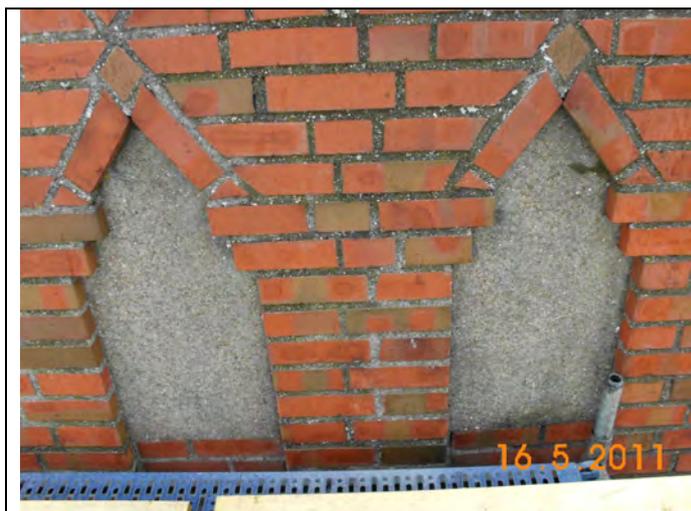
Verputzte Nischen

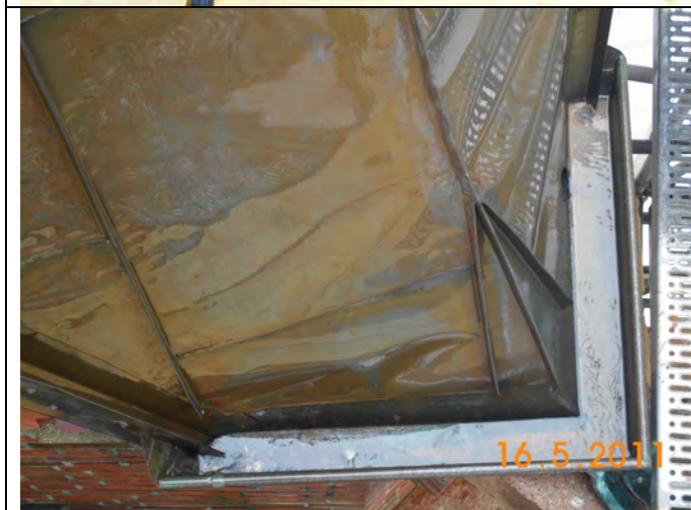
Eckrinne von oben.

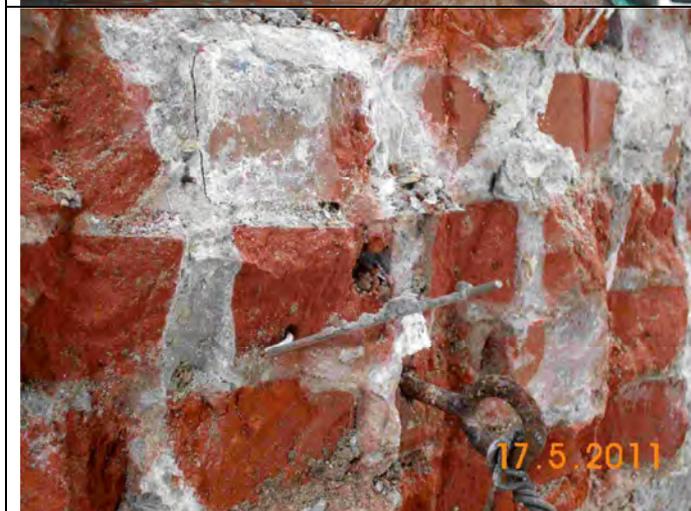
Alte Ösen und Überbinder

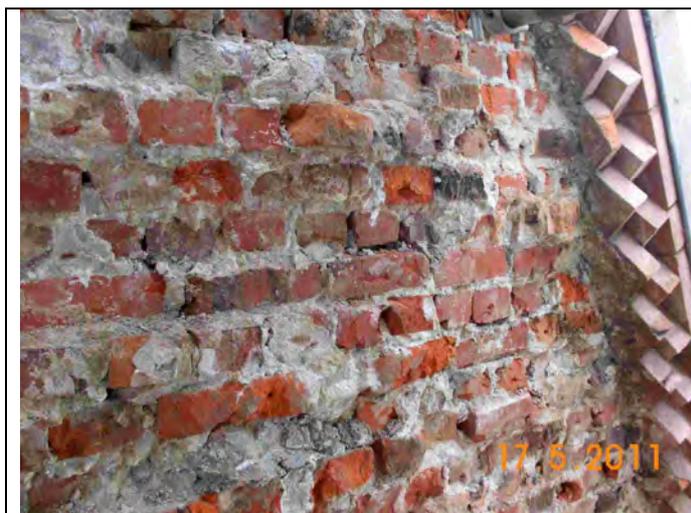
Giebeldreieck mit erhaltenem  
Ortganggesims

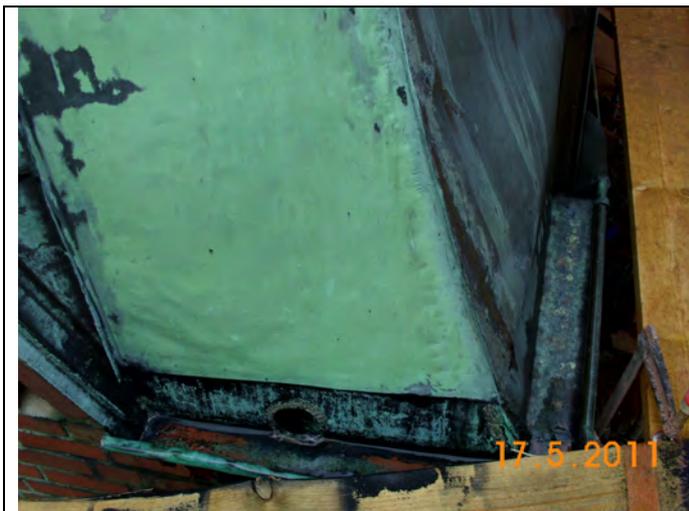
Eckrinne von oben

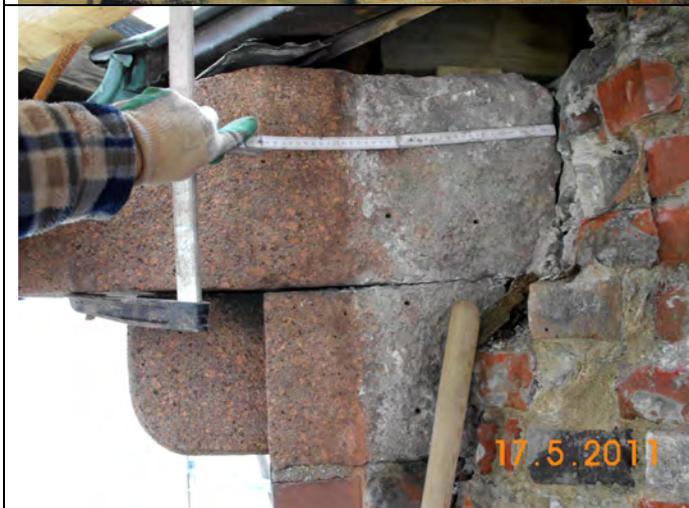
Wasserspeier aus Granit mit Konsolstein

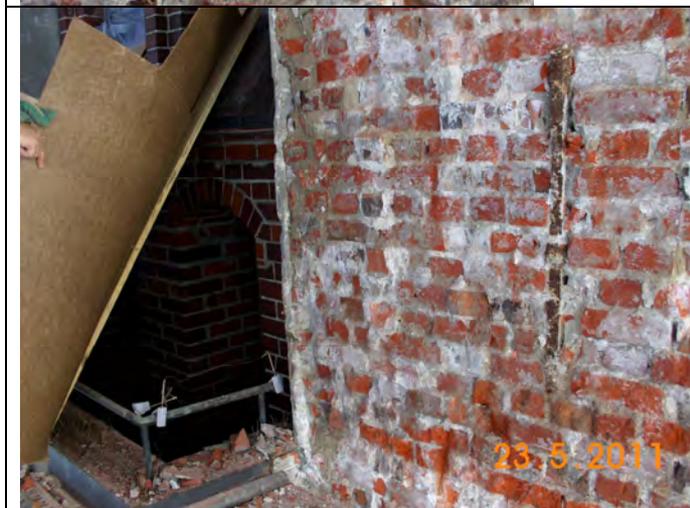
Lage zweier Anker oberhalb des  
Balkons.

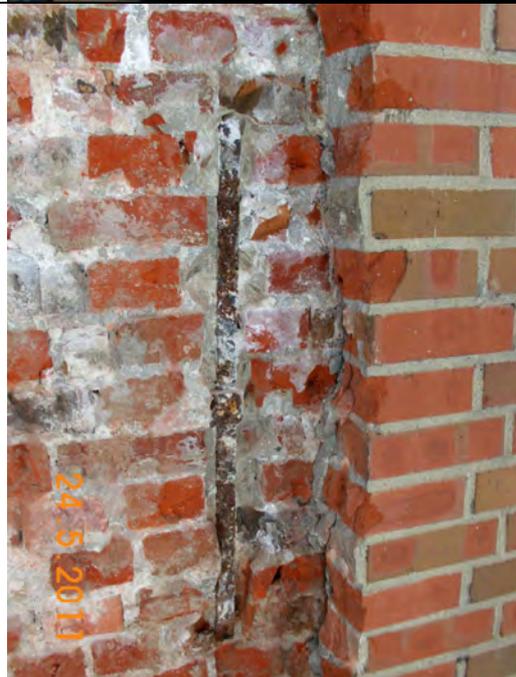
Maueranker der Südseite

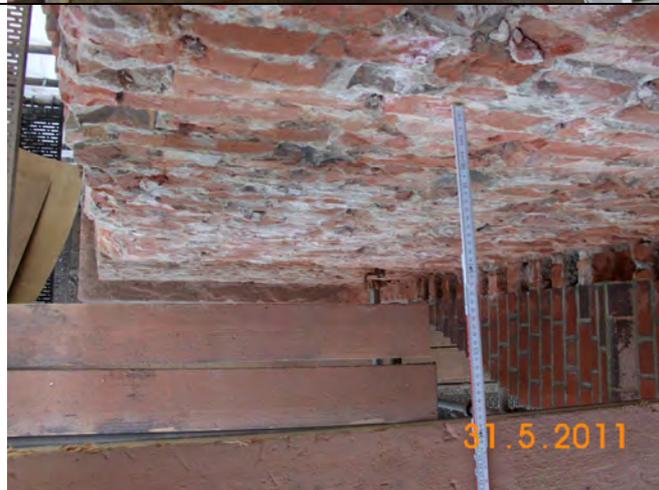
Abstand des Gerüstes von der Wand zu groß

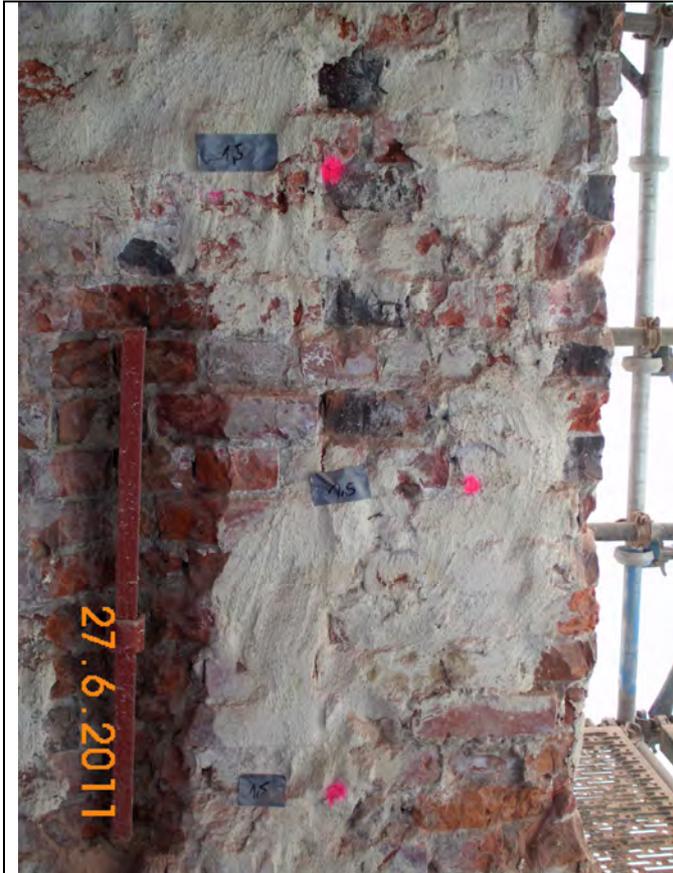
Markierungen des Statikers und Ankerlängen

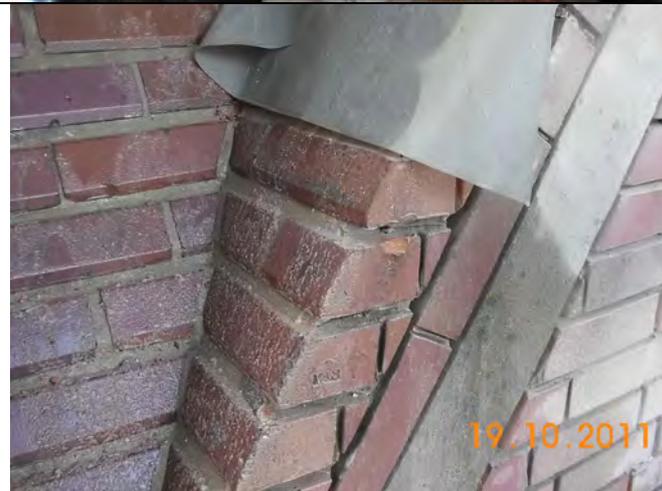
Der Ortgang des Giebels über dem Haupteingang bestand ursprünglich aus Formsteinen und wurde später mit Kupfer eingefasst. Die Abdeckung wurde erneuert.

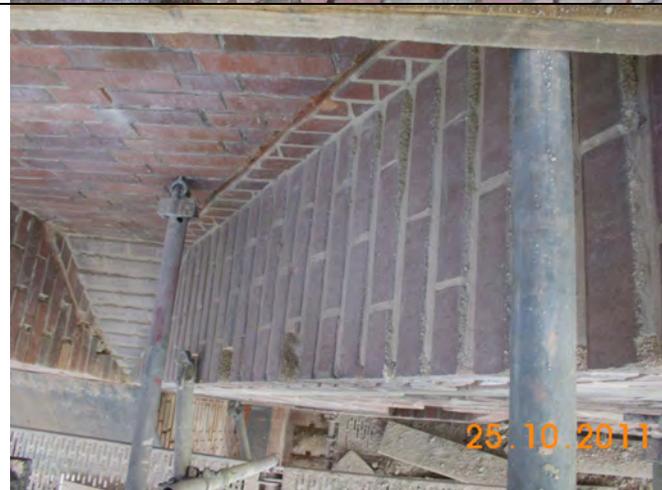
Blick von oben auf den Giebel.

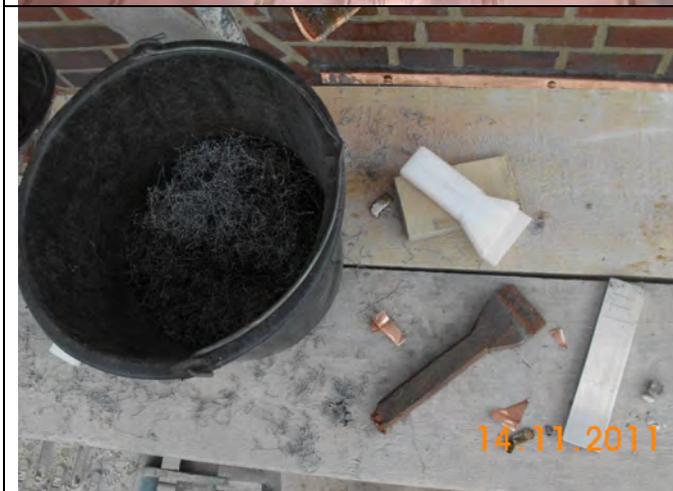
Material und Werkzeuge zur Herstellung von Anschlussfugen.

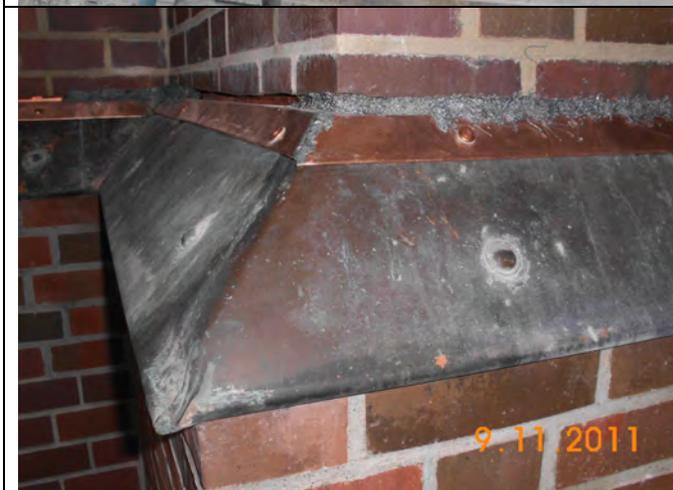
Herstellung von Bleiwollefugen.

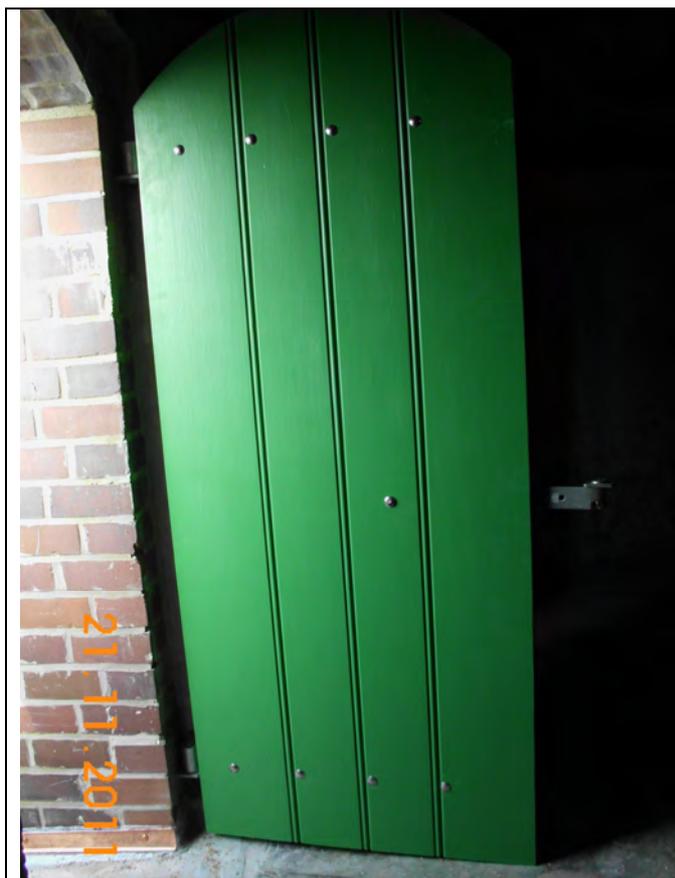
Neue Balkontür.
